Informe de inspección 02

# LAGUNA SALKANTAYCOCHA

**INAIGEM**  
INSTITUTO NACIONAL DE  
INVESTIGACIÓN EN GLACIARES Y  
ECOSISTEMAS DE MONTAÑA

# INFORME DE INSPECCIÓN DE LA LAGUNA SALKANTAYCOCHA

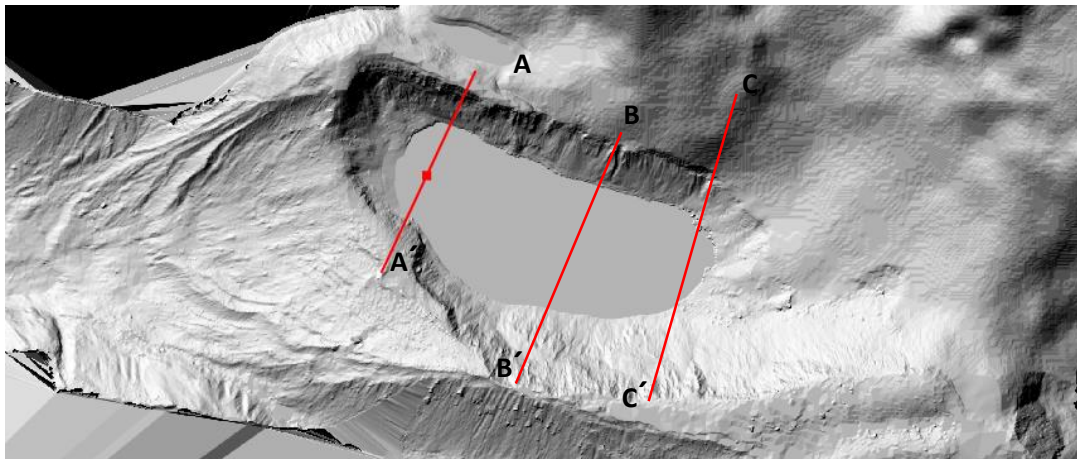
**Figura 12.** Modelo de elevación digital y secciones transversales para el análisis de los taludes internos (Fuente: INAIGEM / A. Santiago, H. Jara – 01.03.2020)

**Sección A – A’:** Sobre el talud de la morrena lateral derecha se observa pendientes muy pronunciadas, además la parte baja del talud se encuentra visiblemente erosionada, debido al oleaje generado por el desprendimiento de la avalancha mixta que cayó sobre la laguna. Todo ello hace que esta zona del talud morrénico sea altamente inestable y represente un nivel de peligro alto ante un eventual desplome sobre la laguna (Ver Figura 13).
