**INFORME TÉCNICO N°03-2018-INAIGEM/DIG-SDRAG**

*INFORME DE EVALUACIÓN DEL ESTADO ACTUAL DE LAS OBRAS DE  
SEGURIDAD Y ENTORNO DE LA LAGUNA*

### ALLICOCHA

**Huaraz, junio de 2018**

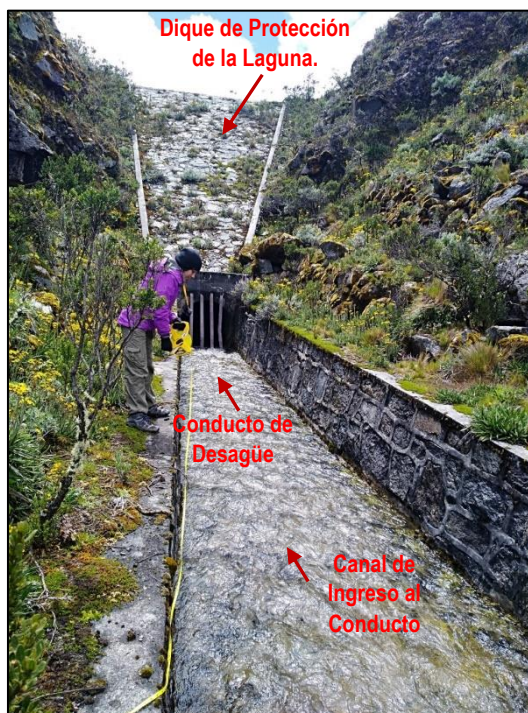
Las obras de seguridad emplazadas en la laguna Allicocha, están constituidas por un dique de tierra con revestimiento de emboquillado de piedra, atravesado por un conducto cubierto, de sección de herradura, con canales de ingreso y salida de mampostería de piedra. Según detalle de vista fotográfica.

**Fotografía N° 10: Obras de Seguridad de la Laguna Allicocha**
