INFORME TÉCNICO N°012-2018-INAIGEM/DIG-SDRAG

*INFORME DE EVALUACIÓN DEL ESTADO ACTUAL DE LAS OBRAS DE
SEGURIDAD Y ENTORNO DE LA LAGUNA*

PUCARANRACOCHA

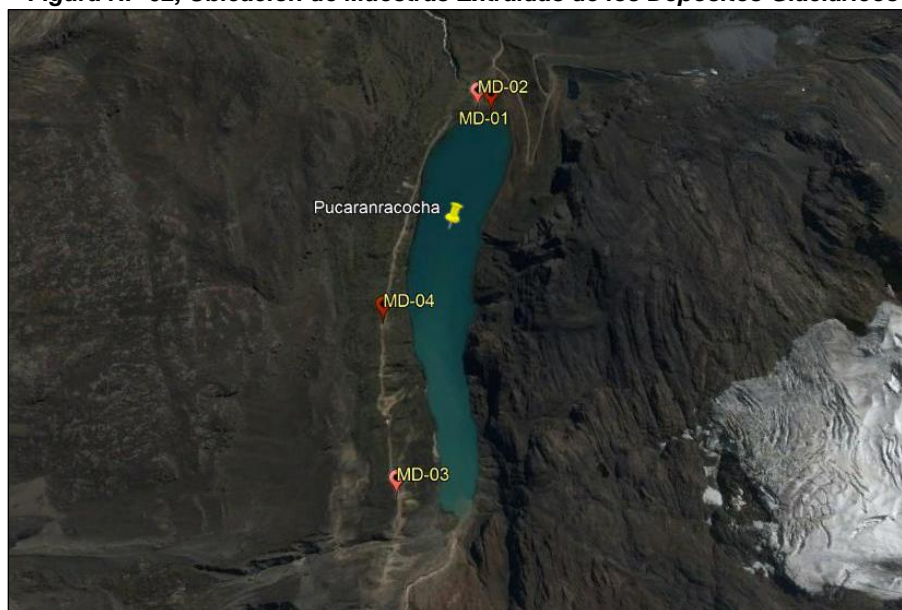
Figura N.º 02, Ubicación de Muestras Extraídas de los Depósitos Glaciáricos

Cabe destacar que, en las muestras obtenidas se estimó la presencia de arenas (30%), fino (35%), grava (20%), bolonería (5%) y bloques (10%), asimismo roca intrusiva y areniscas de consistencia rígida y forma sub angulosos.
