Informe de Inspección 03

LAGUNA SALKANTAYCOCHA

Cusco, 09 de octubre del 2020

Informe de la situación actual de la laguna Salkantaycocha

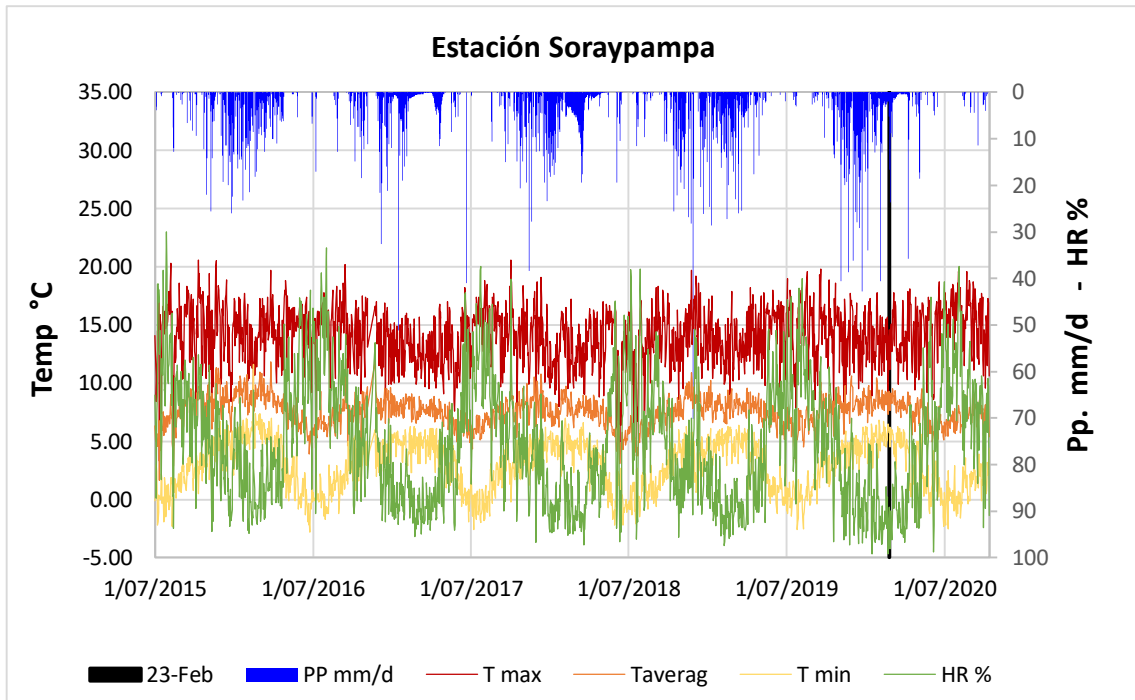
- Salkantaycocha presenta un nivel de espejo de agua superior al reportado en la inspección del 08 de julio, esto debido en gran medida al aporte del glaciar producto de la fusión en los días previos, días que se caracterizaron por ser secos y despejados, de este modo los glaciares aportantes quedaron expuestos a la acción de la radiación solar, según versiones de los pobladores que habitan en las zonas aledañas y como se evidencia en los registros de la estación Soraypampa (SENAMHI) (Ver **Figura 04**).

Figura 04. Análisis de los registros de precipitación, temperatura y humedad relativa en la estación Soraypampa. Se observa que los meses de previos a la inspección fueron los días más secos con registros de humedad relativa mínima de hasta 37% registrado el 02 de agosto, además de precipitaciones leves y esporádicas en los últimos días previos a la inspección (Fuente. SENAMHI).
