Informe Técnico de  
Inspección

# GLACIAR ALLINHUAMAN

**Informe Técnico N°A02**

# Informe Técnico de inspección al glaciar Allinhuaman

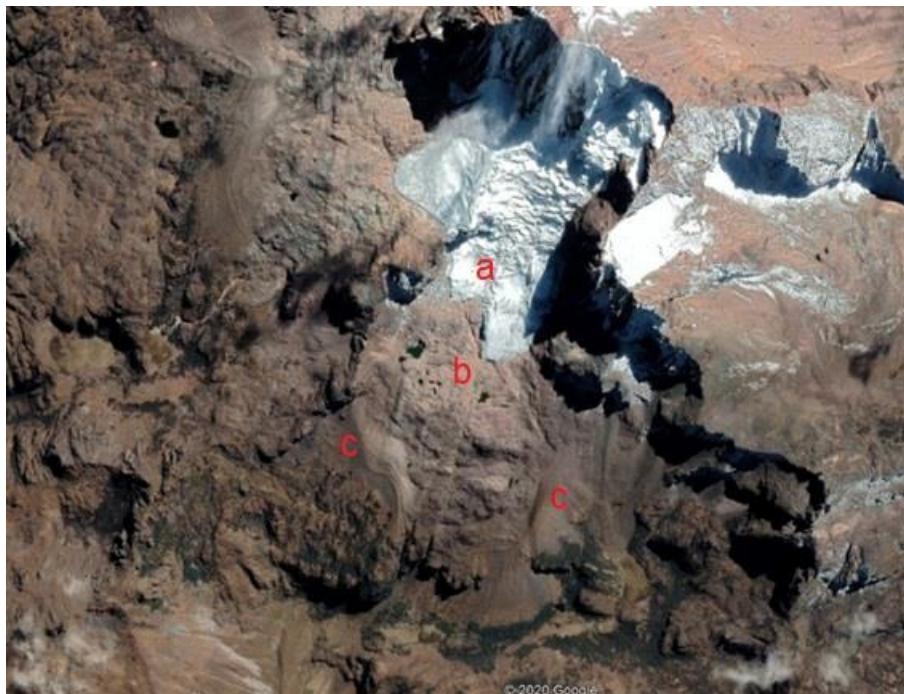
Geología Local: el entorno del glaciar Allinhuaman está dominado por la presencia del macizo de Urubamba, caracterizado por el afloramiento de granitos. Además, según menciona Carlotto, V., en el Informe Técnico de Evaluación Geológica y Geodinámica en la quebrada Chicón, aledaña a la zona de interés, deja claro que entre el río Vilcanota y los afloramiento graníticos del Chicón, los cerros y laderas presentan diferentes tipos de litología como son las rocas volcánicas del Grupo Mitu, las areniscas de la Formación Huancané, las lutitas del grupo Yuncapaypata, areniscas y limolitas de las formaciones Quilque – Chilca, las areniscas rojas del Grupo San Jerónimo y depósitos cuaternarios (Ver **Figura 1**).

Depósitos cuaternarios: La mayoría de estos depósitos son de origen glaciar y se encuentran conformado el fondo de valle glaciar y laderas, los arcos de morrenas se encuentran visiblemente dispuestas sobre el lecho rocoso y antes del cambio abrupto de pendiente (Ver **Figura 1**).

**Figura 1.** El glaciar Allinhuaman (a), se aprecian las formaciones geológicas predominantes como es el lecho rocoso (b) y los depósitos cuaternarios dispuestos en arcos de morrena (c).

Morrenas: Estas geoformas las encontramos en inmediaciones del frente glaciar (Ver **Figura 1c**). Estas geoformas se originan por la dinámica del glaciar en las laderas de las montañas y en el fondo del valle glaciar y principalmente están constituidos por bloques de roca, detritos y sedimentos heterogéneos.

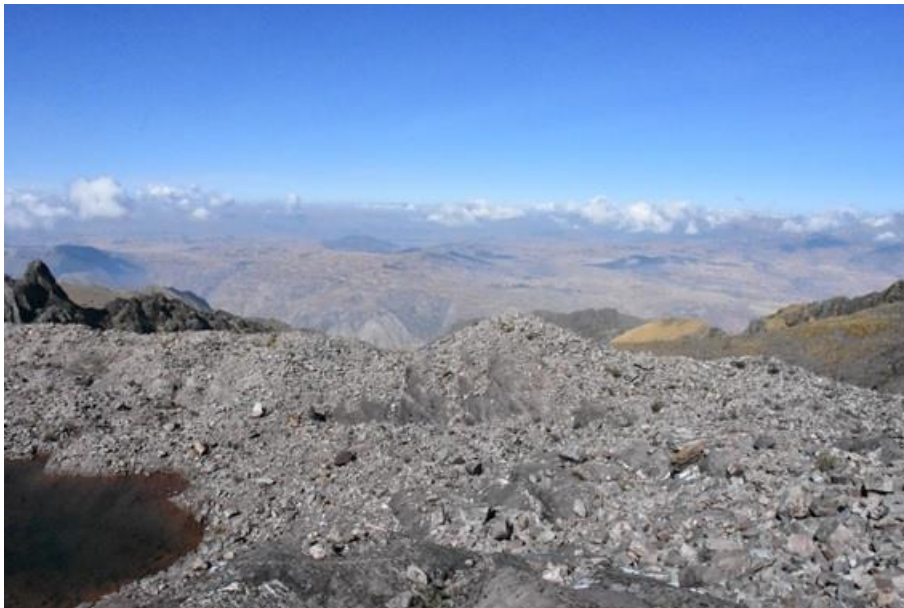
Depósitos Fluvioglaciares (Q-fg): Estos depósitos se encuentran en el frente y la parte baja del glaciar Allinhuaman, producto de la fusión del hielo glaciar sumados con material detrítico

inconsolidado, hacen que este material se comporte como una masa fluidificada y discurra pendiente abajo. (Ver **Figura 2**).

**Figura 2.** Depósitos fluvioglaciares acumulados en la zona de pendiente baja ubicada bajo el frente del glaciar Allinhuaman.

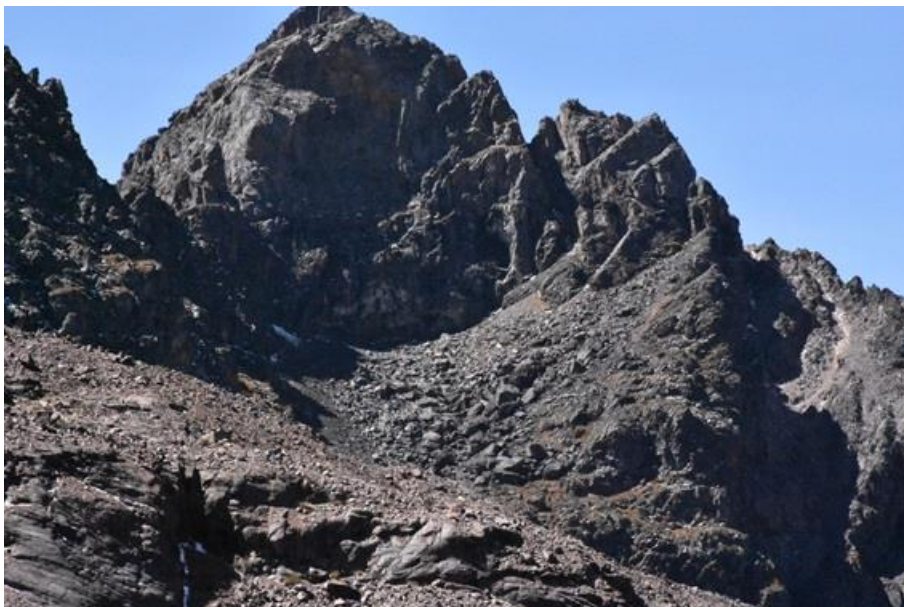
Depósitos Coluviales (Q-co): Este tipo de depósitos es de presencia predominante en el entorno de la cabecera de cuenca, debido principalmente a la acción erosiva del hielo y los agentes causante del intemperismo en las rocas, yacen dispuestas en forma de terrazas y acumulaciones de escombros (Ver **Figura 3**).

**Figura 3.** Depósitos coluviales situados en zonas libre de glaciares.

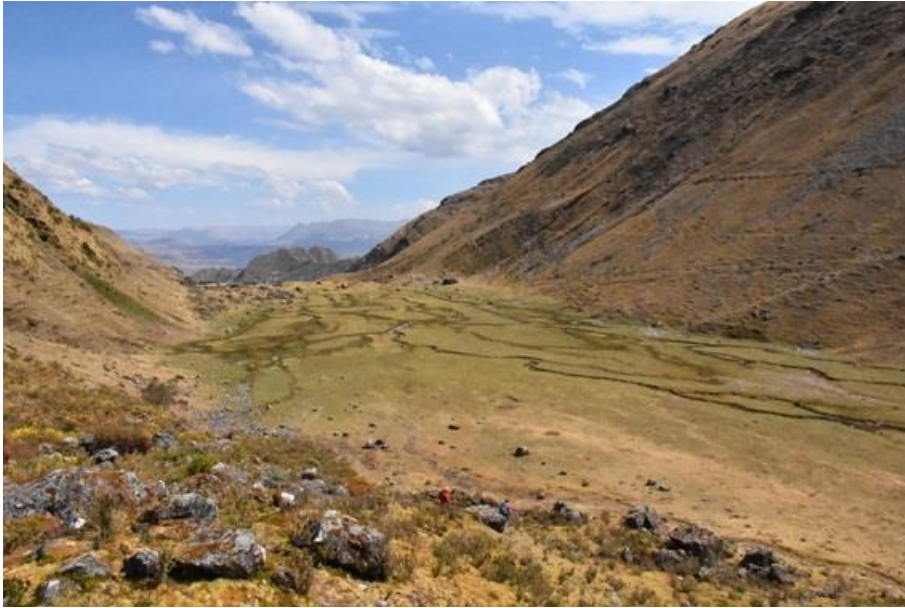
Depósitos Aluvionales (Q-alv): Se observó este tipo de depósito en el valle ubicado en la cota 4100, estos depósitos están constituidos por una mezcla heterogénea de bolones (bloques erráticos), gravas y arenas, redondeadas a subredondeadas, así como limos y arcillas

originados por eventos de aluvión en etapas de actividad intensa de la glaciación (Ver **Figura 4**).

**Figura 4.** El bofedal más grande ubicado en la cota 4100 m, contiene importante cantidad de rocas en el frente y sedimentos laminados que se evidencian en el cauce del río.

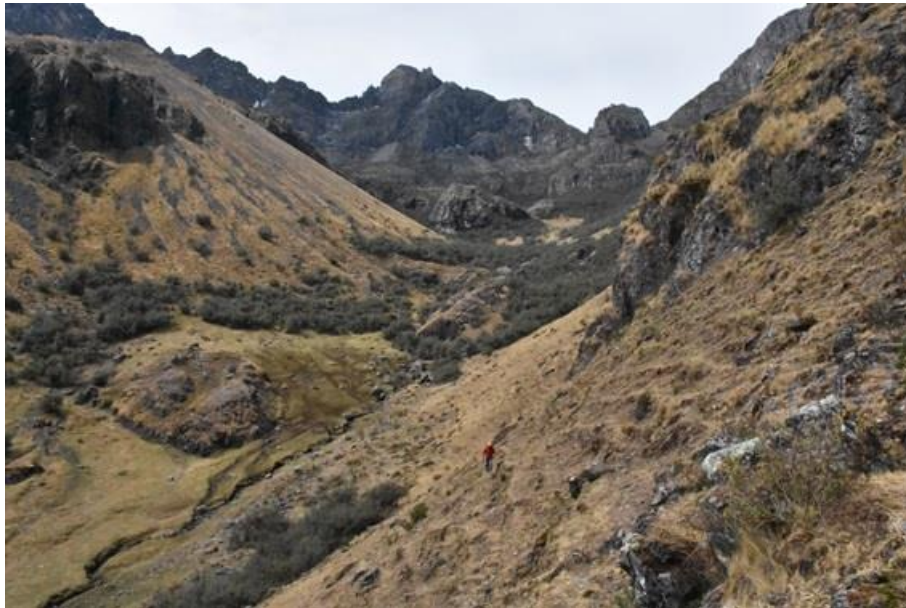
Abanico o cono de detritos: Estas se encuentran en la parte inferior de los taludes en la quebrada, proveniente de las morrenas ubicadas en la zona alta, generadas por las caídas o derrumbes, debido a que el oleaje originado por la propagación de olas erosionó la parte baja e interna de los taludes dejándolos completamente inestables. (Ver **Figura 5**).

**Figura 5.** Los conos de detritos se encuentran a lo largo de la quebrada San Juan, estos lugares sirvieron para el desarrollo de poblaciones importantes de queñuales.

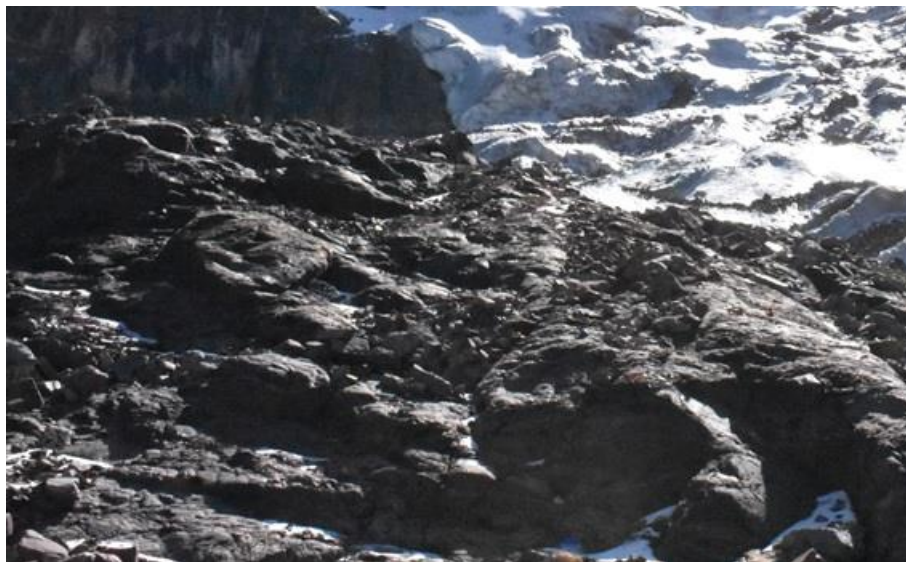
Superficies de abrasión: Estas geoformas lo encontramos en inmediaciones del glaciar Allinhuaman, formando parte del macizo rocoso del nevado Chicón, estas geoformas degradacionales son el producto de la acción de desgaste o pulido realizado por el paso del hielo sobre la base del macizo rocoso (Ver **Figura 6**).

**Figura 6.** Zona con superficies de abrasión ubicados muy cerca del frente glaciar.
