Diciembre 2020

Evaluación de riesgo por aluvión en la parte baja de la Unidad Hidrográfica del río Pariac-Rajucolta, distrito Huaraz, provincia de Huaraz, departamento de Áncash

DIRECCIÓN DE INVESTIGACIÓN EN GLACIARES
SUBDIRECCIÓN DE RIESGOS ASOCIADOS A GLACIARES

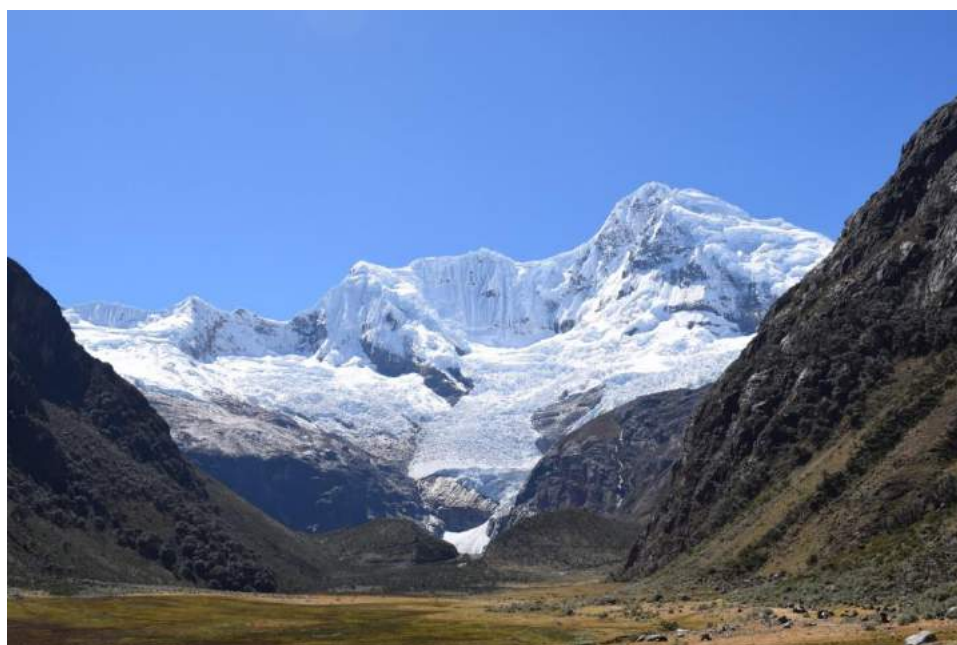
Figura 2. Nevado Huantsán, lengua glaciar en contacto con la laguna Rajucolta.

En el glaciar Huantsan, se han identificado 19 bloques de masa glaciar potencialmente inestables que pueden originar avalanchas; la magnitud de sus volúmenes fluctúa entre 18,000 m³ y 526,500 m³ (INAIGEM, 2017).

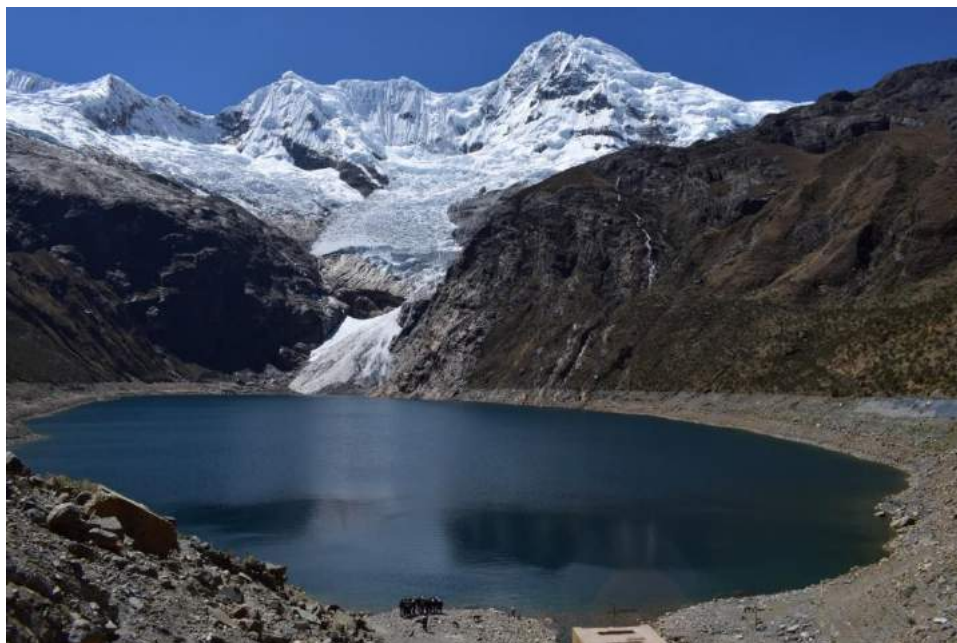
Figura 3. Morrenas laterales del valle glaciar que conforma la laguna Rajucolta

La laguna Rajucolta o Tambillo (Ver Figura 3) geográficamente se ubica en la latitud 09°31'22.60"S y longitud 77°20'34.28"W correspondiente a una altitud de 4,292.97 m s.n.m., en la región Ancash; esta laguna es parte de la U.H Río Pariac en la cordillera Blanca, su desembocadura alimenta a la quebrada Pariac, un tributario del río Santa, el principal río de la región.

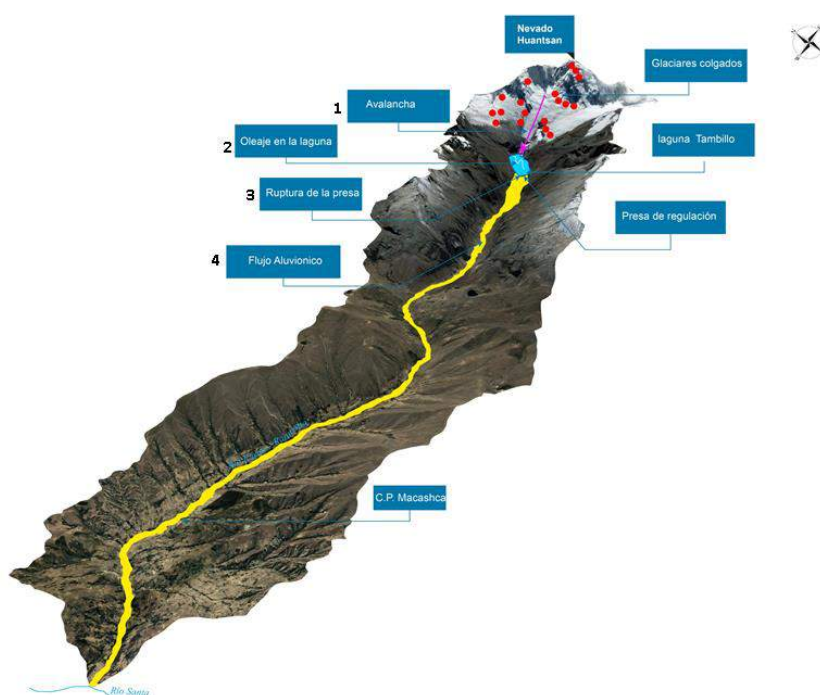
Figura 4. Proceso en cadena de un posible aluvión en la laguna Pariac.

Los fenómenos originados en lagunas de origen glaciar tienen su cadena de procesos, correspondientes a: (1) avalanchas, (2) ondas de impulso, (3) erosión del dique natural y (4) flujo de detritos, tal como se muestra en la figura N°4. Cada proceso en cadena es simulado individualmente considerando el tipo de flujo, los datos de entrada y características particulares del territorio.

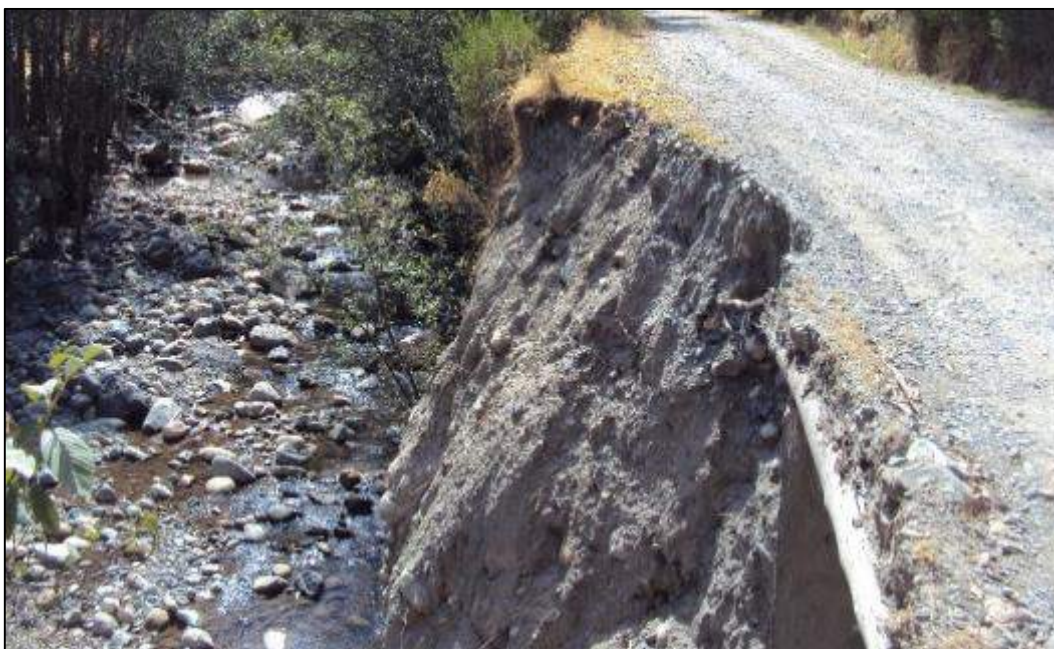
Es una unidad geotécnica clasificado como S-IV, constituidos por material transportado y muy suelto, fácilmente removibles y es un material con una permeabilidad alta, encontrados en el cauce del valle fluvial del río Pariac-Rajucolta; está caracterizado por presentar suelos de variada granulometría entre finos (limos y arcillas) y gruesos en mayor proporción (arenas, gravas, bolonería y bloques). Es una unidad geotécnica con alta erosionabilidad y fácil arrastre del material, por tanto, de baja competencia.

Figura 7. Suelos de resistencia baja

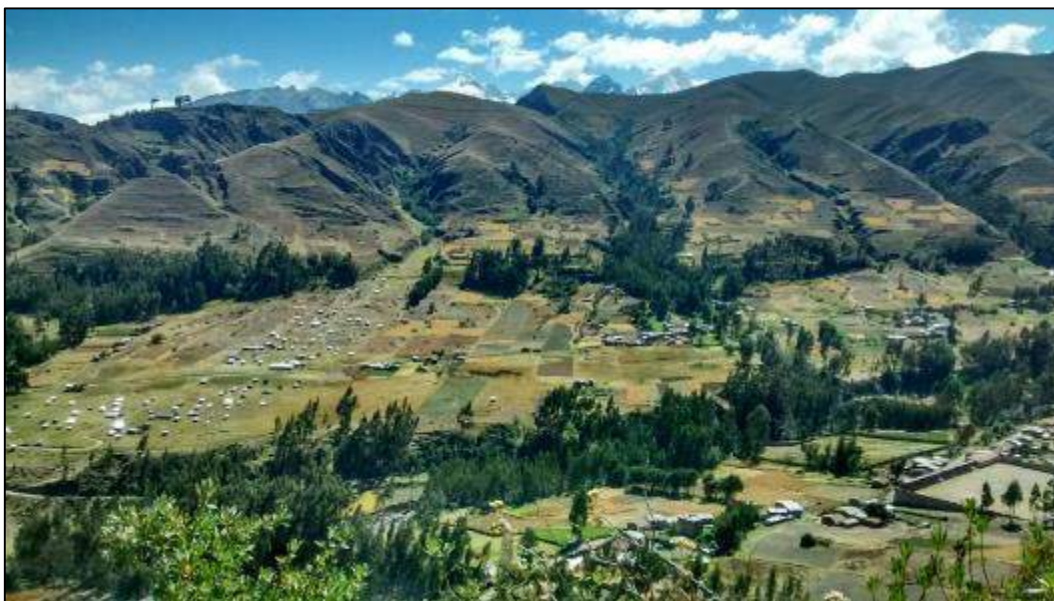
Es una unidad geotécnica clasificado como S-III, constituidos por material transportado y depositado por aluviones, los cuales son de diferentes materiales polimícticos a lo largo del valle del río Pariac-Rajucolta, dando origen a terrazas que sirven de suelos agrícolas, consolidados a poco consolidados, siendo un material con una permeabilidad media a alta; está caracterizado por presentar suelos de grano grueso en mayor proporción (arenas, gravas, bolonería y bloques) envueltos en una matriz de grano fino en algunas zonas (limos y arcillas).

Figura 8. Suelos de resistencia media

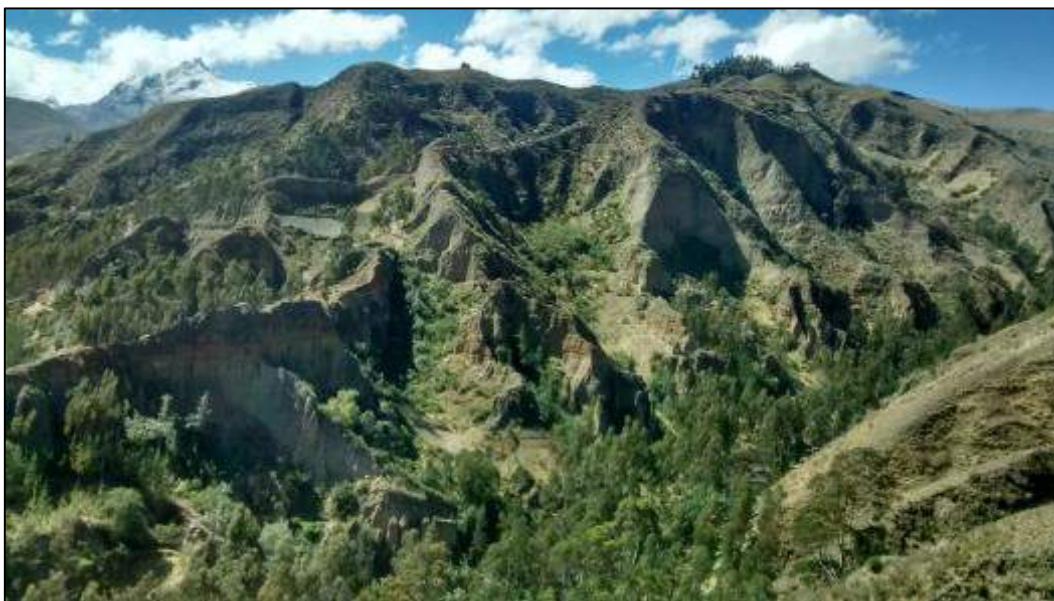
Es una unidad geotécnica clasificada como S-II, caracterizados por ser suelos de grano grueso o granular (superiores a 0.075mm), estos suelos están compuestos por clastos heterométricos de granodiorita, areniscas, lutitas envueltos en una matriz de arena gruesa a arcilla-limosa. Las partículas de este suelo granular suelen comportarse de forma estable y resistente. Los problemas geotécnicos presentes en este tipo de suelo, generalmente se dan por erosión de la escorrentía superficial el cual genera la pérdida y lavado del mismo, dando origen a cárcavas y surcos.

Figura 9. Suelos de resistencia alta.

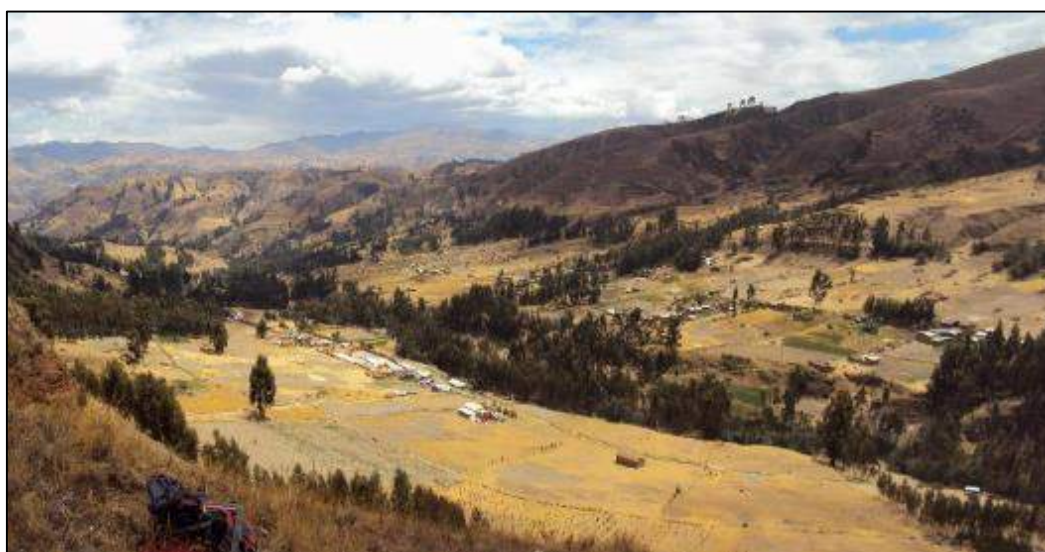
Es una unidad geológica que forma parte de los depósitos cuaternarios. Constituyen depósitos generados por acción y depositación de los aluviones ocurridos en diferentes épocas a diferentes niveles sobre el valle principal. Estos depósitos los encontramos semiconsolidados, erosionados por el cauce actual del río Pariac-Rajucolta, en algunos casos intercalados y confundiendo con depósitos glaciáricos. Son susceptibles a la erosión fluvial, originando socavamiento que dan origen a geformas de surcos y cárcavas característico en la parte baja de esta U.H.

Figura 12. Vista de un depósito cuaternario aluvional.

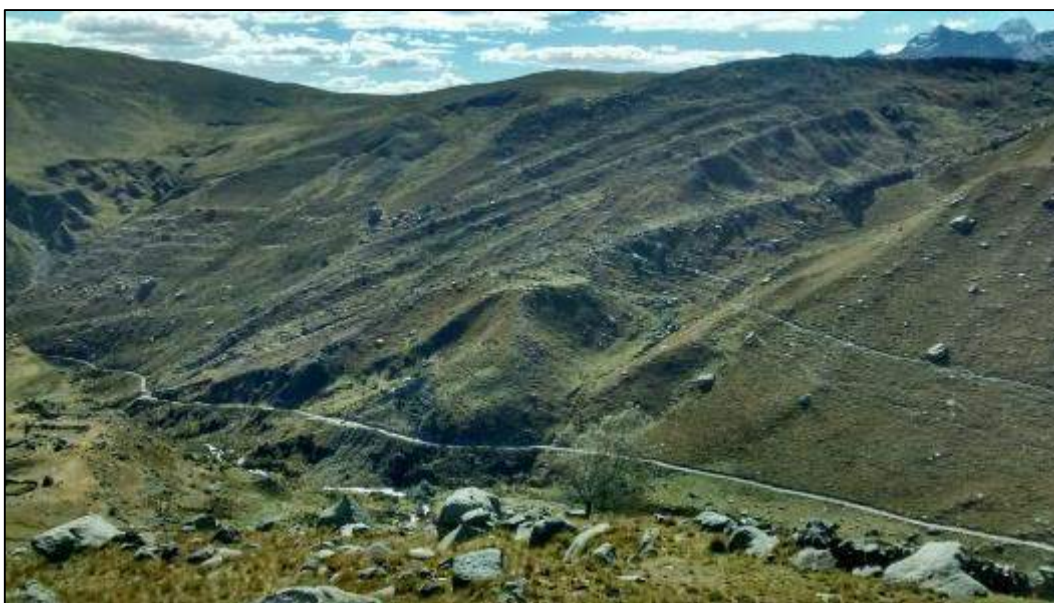
Es una unidad geológica que forma parte de los depósitos cuaternarios. Corresponden a los depósitos acumulados directamente por la acción geodinámica de los glaciares, caracterizados por un material heterogéneo, producto de la actividad glaciárica pleistocénica y recientes. Sus sedimentos están conformados por partículas de diferentes tamaños sin estratificación, ni clasificación, compuestos por arcillas, arenas, gravas y bloques angulosos a sub angulosos, envueltos en una matriz arenosa y limo arcilloso. Son los depósitos no consolidados más antiguos que existen en la quebrada.

Figura 13. Vista de depósitos glaciáricos.

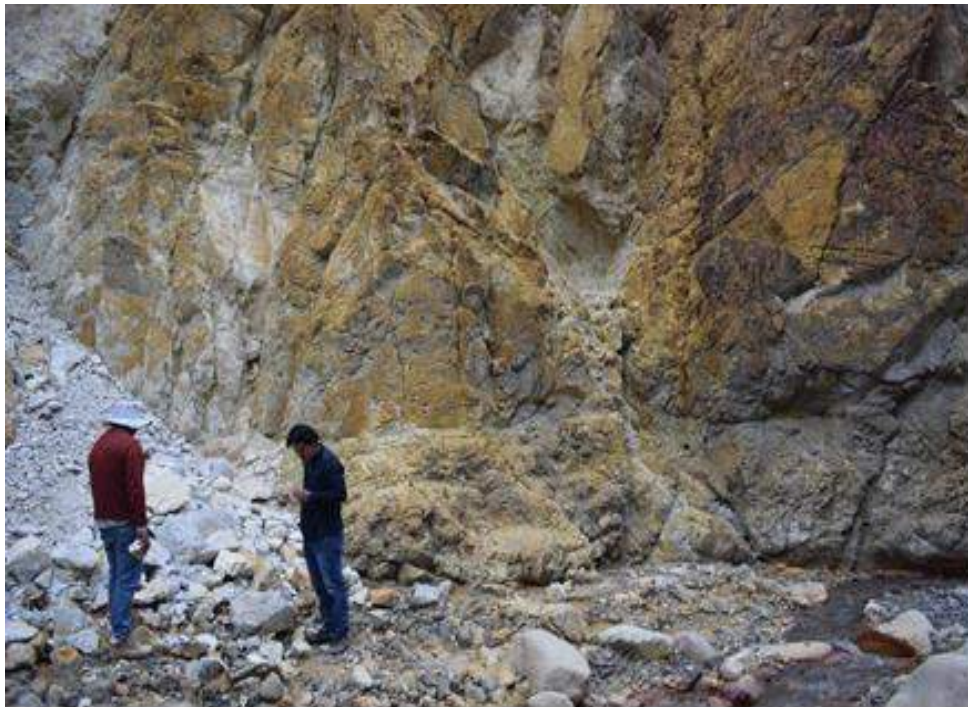
Figura 14. Afloramiento rocoso del grupo Calipuy, quebrada Raja Colla, donde se encontró aglomerados volcánicos con tobas dacíticas.

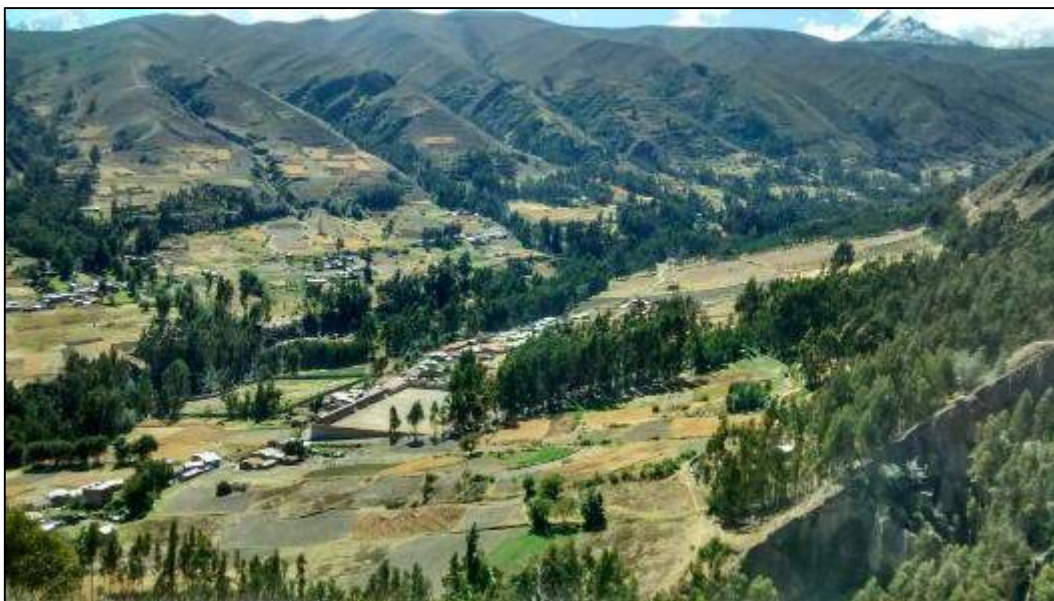
Es una geofoma agradacional, construida por la geodinámica aluvional, por procesos relacionados a la glaciación y desglaciación. Estas geofomas son el resultado de las inundaciones por flujos de detritos (aluviones) que han ocurrido en el área de estudio y que forman parte del relieve natural.

Figura 18. Geoforma de terraza aluvional en la sub cuenca del río Pariac-Rajucolta.

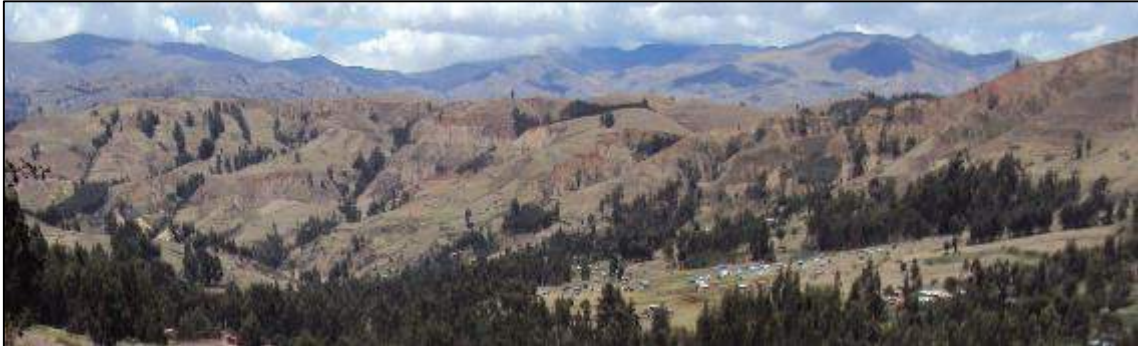
Es una geoforma degradacional que forma parte del relieve colinoso que existe en el área de estudio. Las laderas forman parte de las colinas constituidas principalmente por depósitos glaciáricos, los cuales se encuentran disectadas por quebradas intermitentes poco profundas debido a intensos procesos erosivos (cárcavas). Gran parte de esta unidad geomorfológica tienen suelos agrícolas. Se forman por la disección de planicies levantadas de piedemontes y también por procesos acumulativos de los glaciares y eólicas, en la zona de estudio está delimitado el 70 % por esta geoforma en ambos márgenes del río Pariac-Rajucolta. Por su naturaleza, se pueden subdividir según su litología y grado de erosión. Son susceptibles a erosión pluvial, deslizamientos originados por infiltración de agua y pequeños derrumbes. La vegetación aquí es más abundante.

Figura 19. Relieve colinoso en ladera de suelo, U.H del río Pariac-Rajucolta.

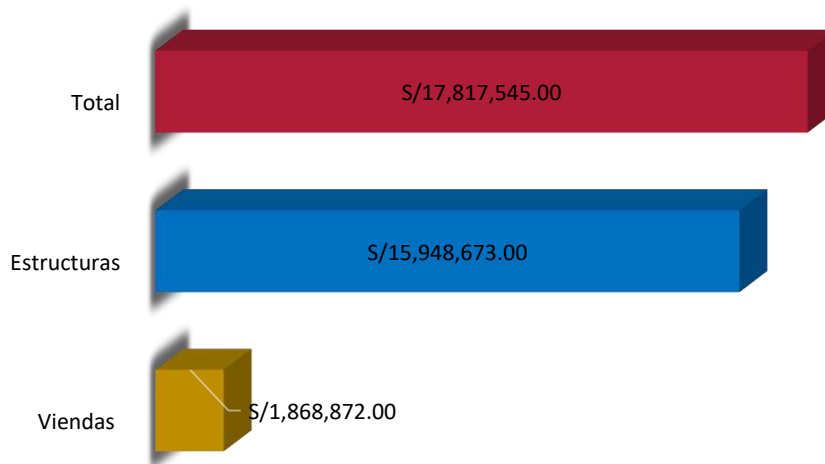
Los daños probables en viviendas ascienden a s/ 1, 868,872.40 soles, los daños probables en las estructuras es de 15, 948,673.12 soles, haciendo un total de 17'817,545.50 soles

Figura 34. Costos de los daños probables en viviendas y estructuras ante un posible aluvión.

- Ante un aluvión que afecte la parte baja de la U.H Pariac-Rajucolta, los efectos probables han sido estimados en S/. 17,817,545.50 soles, lo cual incluye los costos de afectación a las viviendas e infraestructuras. Para el cálculo de daños probables se ha considerado la afectación de 356 viviendas con un costo de S/.1,868,872.4 y 19 estructuras con un costo de S/.15,948,673.12.
